ENERGIATEKNISEN SANEERAUKSEN VAIKUTUKSET
ENERGIATEHOKKUUTEEN JA INVESTOINNIN TEHOKKUUS

Opinnäytetyö
Kevät 2015

Toimeksiantaja
Autokiinteistöt Laakkonen Oy

KUNTOARVIO

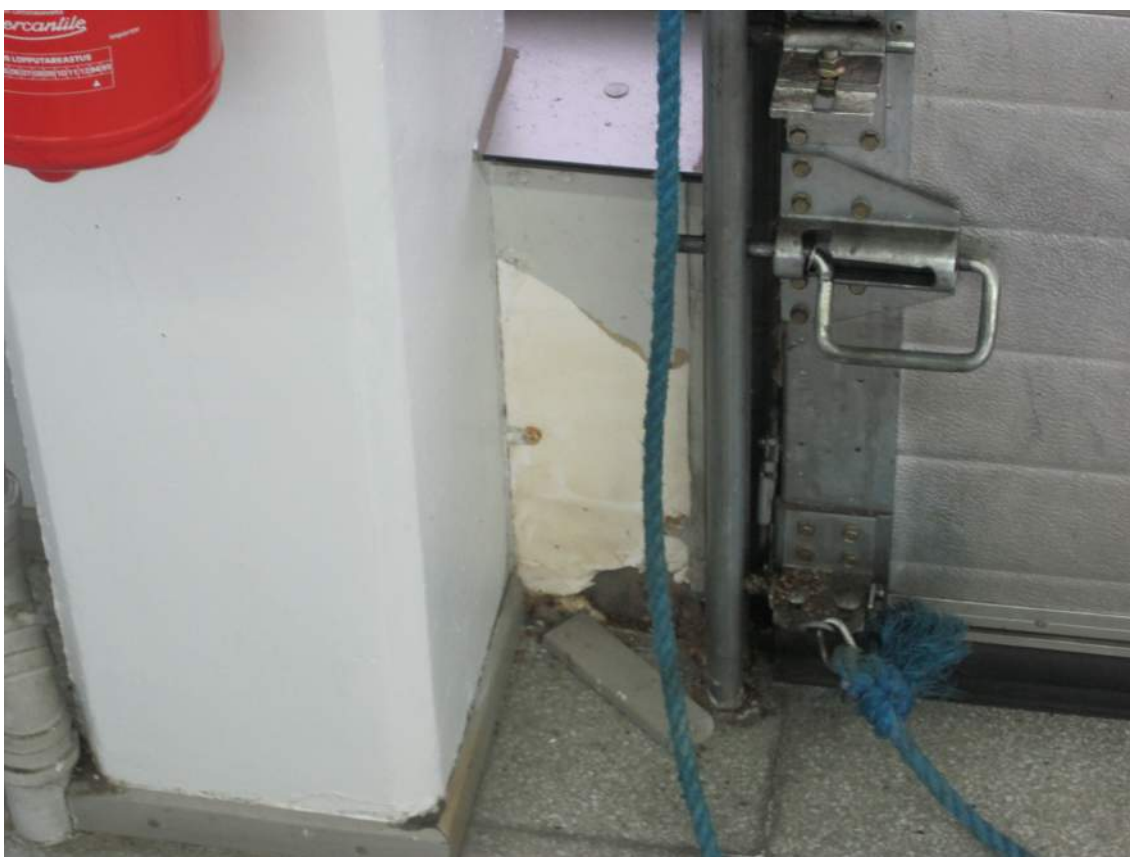
Kuva 49. Oven pieli on saanut kosteutta

Seinien alaosan höyrynsulun tiiveys kannattaa tarkistaa poistamalla pätkä ikkunapenkkiä. Tällöin nähdään villojen tilanne. Mikäli kosteusvaurioita on muuallakin, pitää koko alaosat korjata, muutoin oven pielten pahiten vaurioituneet levyt tulee purkaa ja korjata huolehtien tiivistä höyrynsulusta. Lisäksi kannattaa kitata ikkunapenkkien ja ikkunoiden väliset saumat, jotka ovat repeilleet auki.

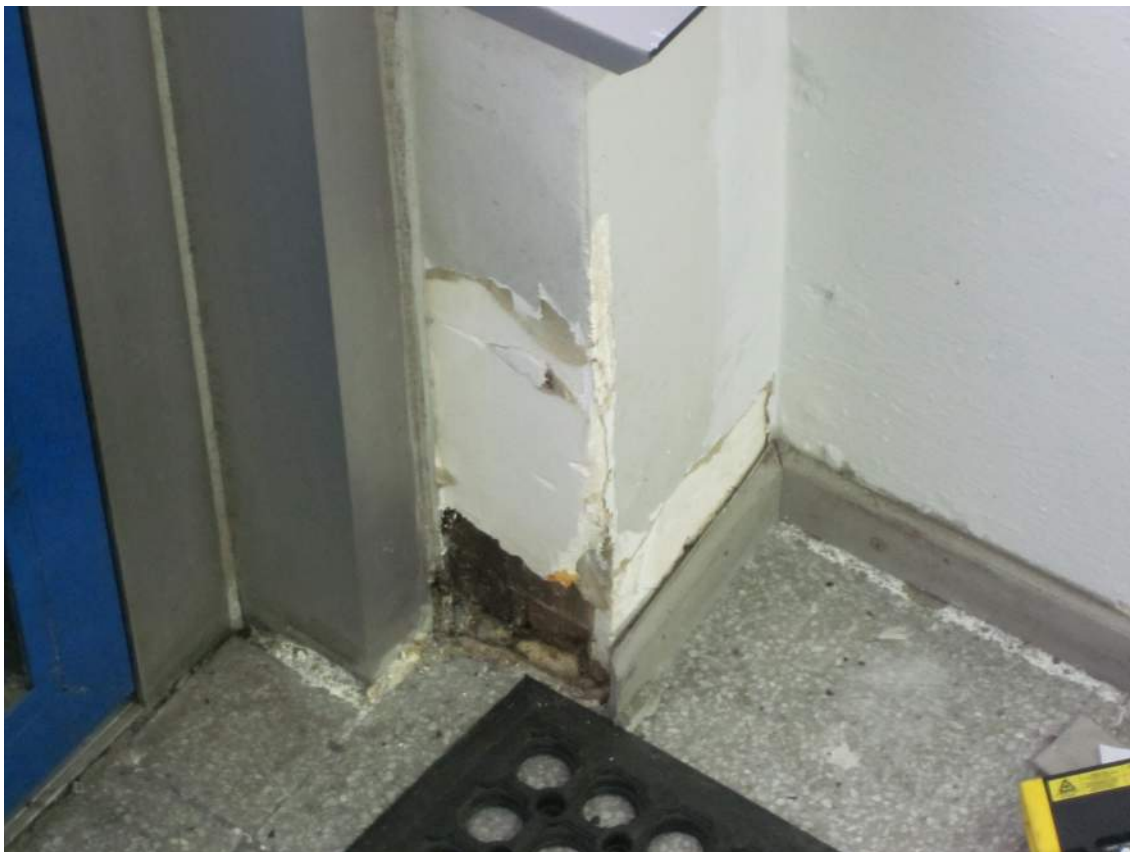
Kuva 50. Myös toinen pieli on ollut märkä. Ei höyrynsulkua.

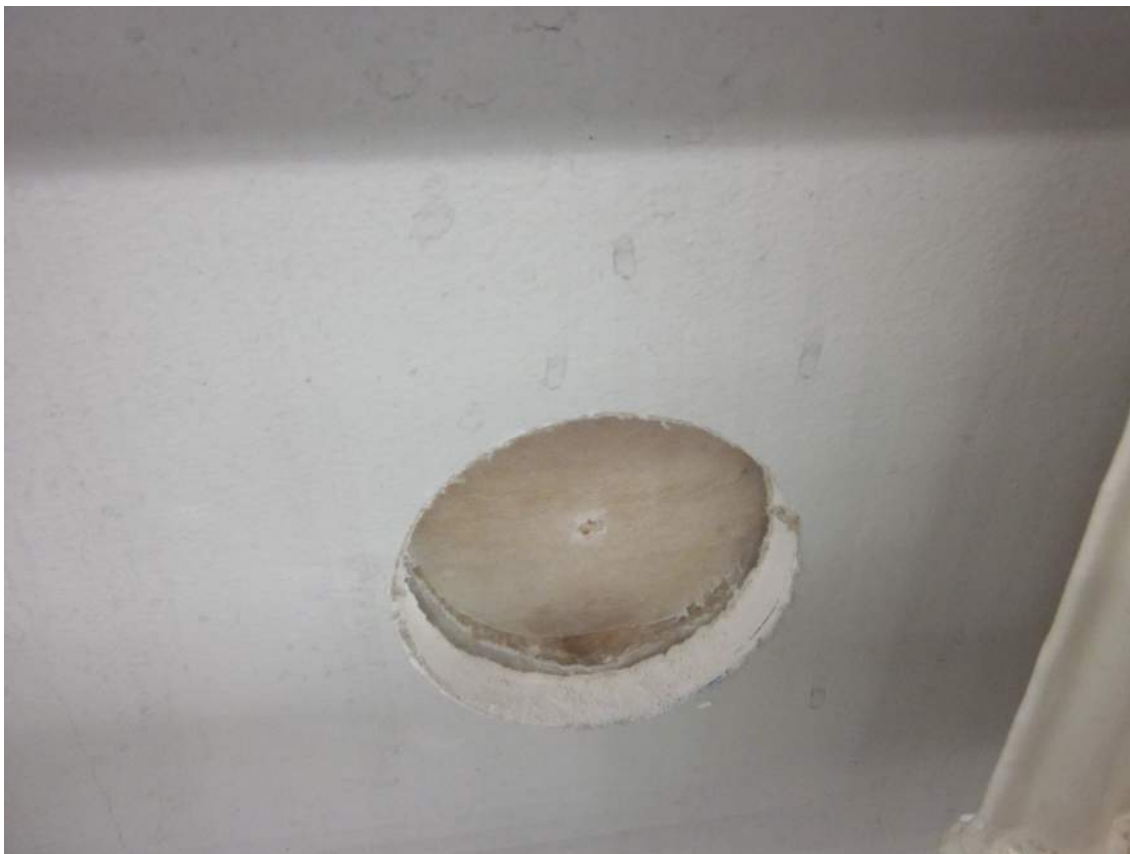
Kuva 51. Toisaalla taas höyrynsulku oli levyn takana.

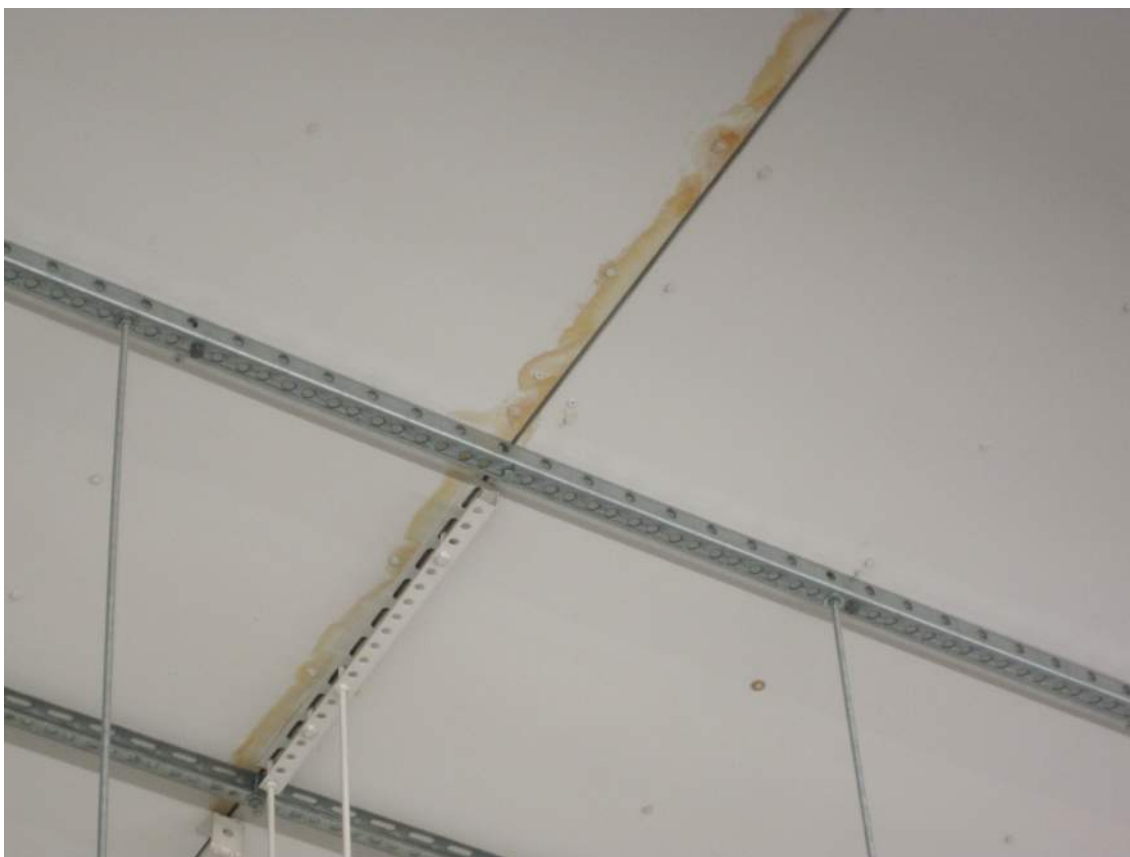
Kuva 52. Katossa valmajälkiä

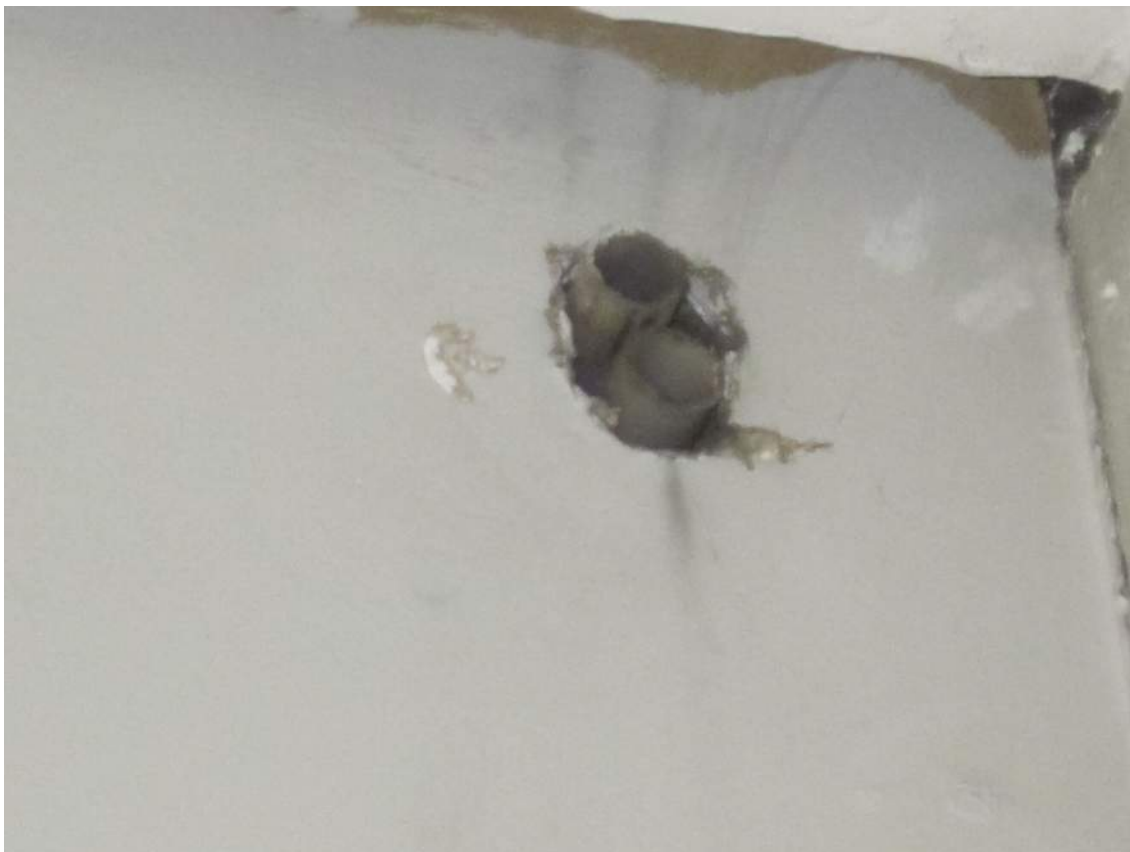
Kuva 53. Vanhoja sähköputkia menee seinästä läpi ja ilmavuodosta on merkkejä.

Seinien ja katon levyjen asbestipitoisuus pitää tarkastaa ennen toimenpiteitä. Levyjen kiinnitykset tulee korjata, ettei vahinkoja pääse tapahtumaan. Seinistä läpi menevien putkien ja johtojen raot tulisi tiivistää ilmavuotojen vähentämiseksi ja kun yläpuolinen vesikatto on korjattu, valumajälkien kohdat kannattaa tarkastaa, ettei piileviä mikrobi-, tai homevaurioita ole ja tämän jälkeen tehdä tarvittavat korjaukset.

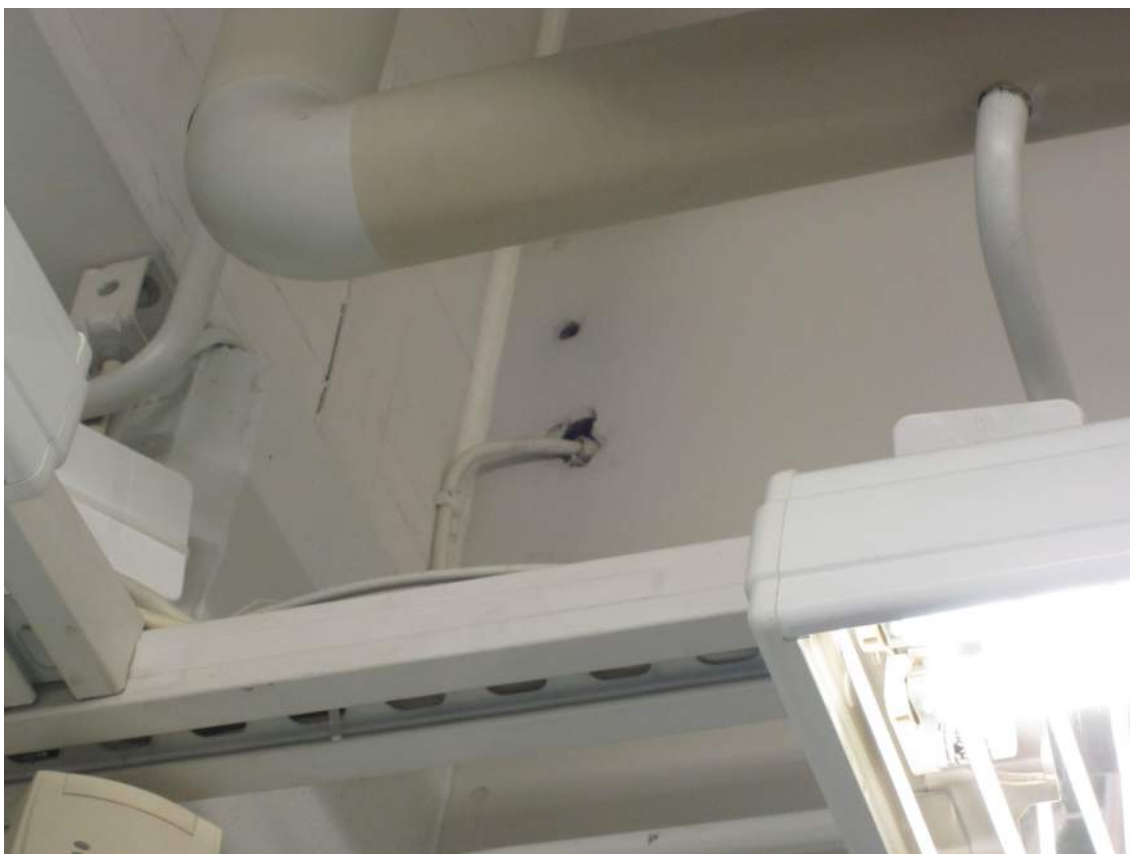
Kuva 54. Käytössä oleviakin reikiä on tiivistämättä

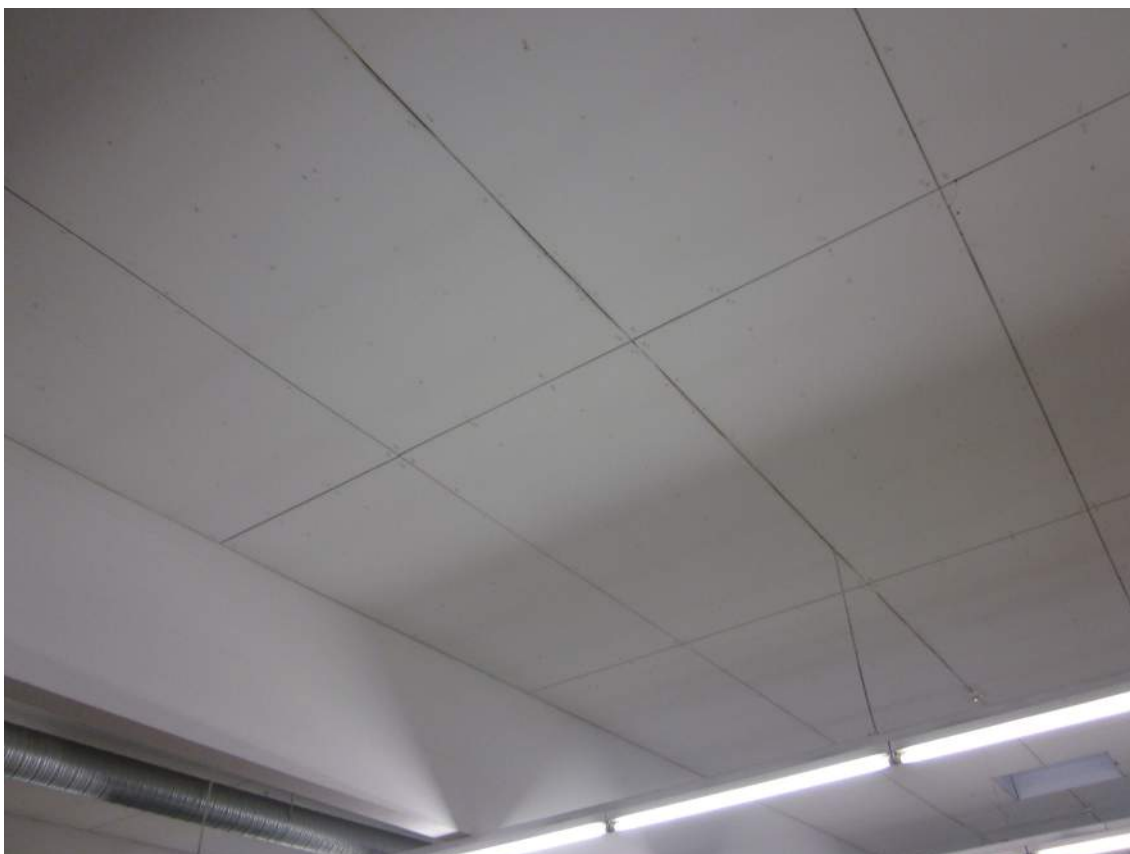
Kuva 55. Yleiskuva katosta. Mahdollisesti asbestipitoista levyä 70-luvulta

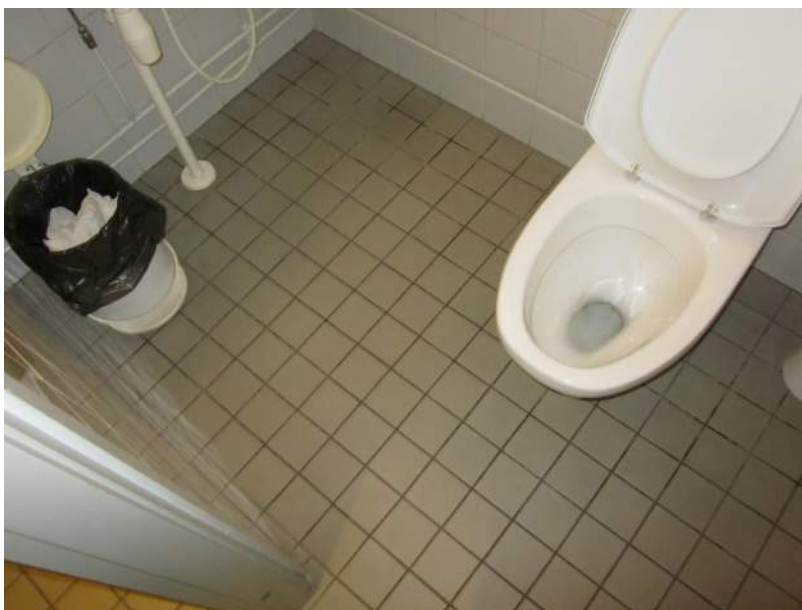
Kuva 64. Yleiskuva WC-tilasta. Nurkassa kalkkihärmää.

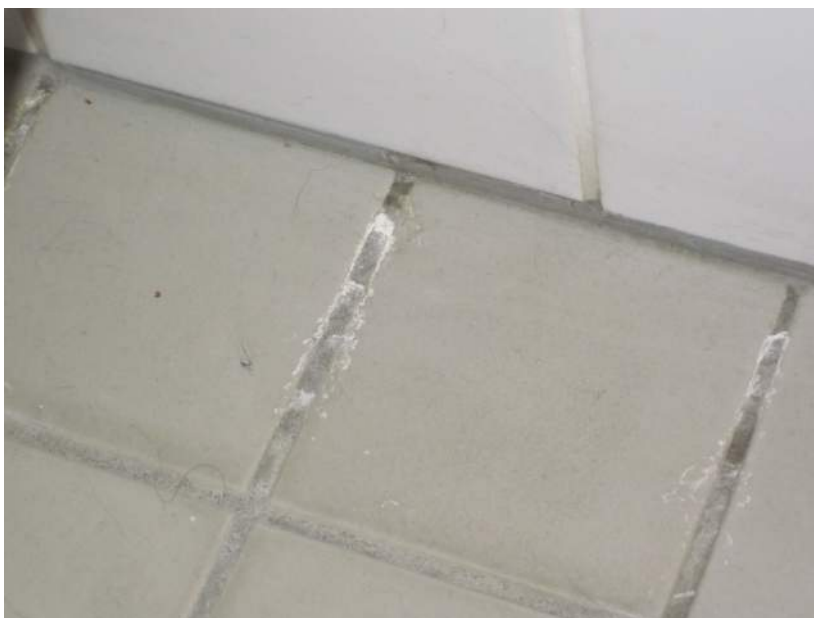
Kuva 65.
Kalkkihärmää saumoissa.

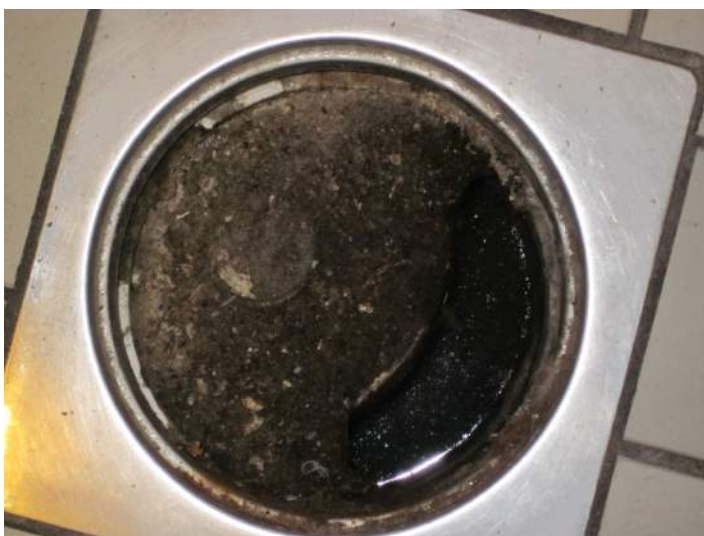
Kuva 69. Lattiakaivot näyttivät tällaiselta

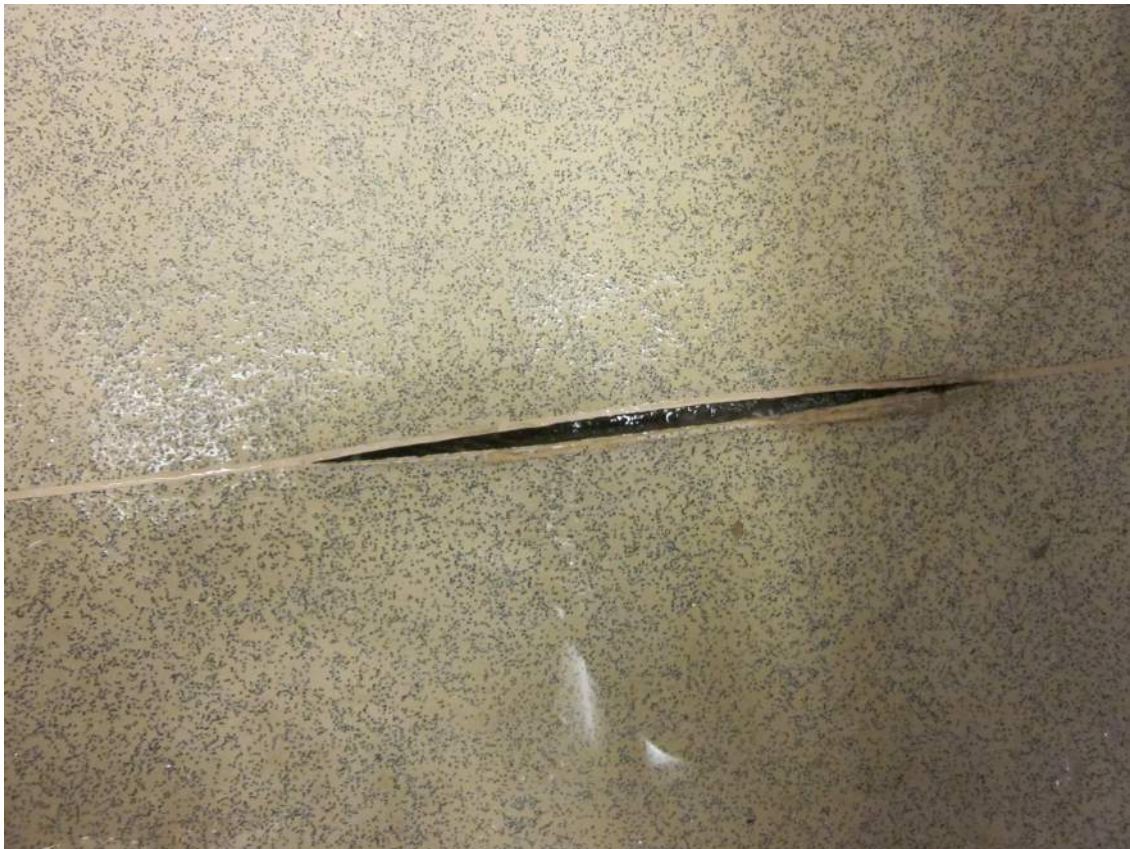
Keittiön lattiamatossa on reikiä ja saumat ovat halkeilleet. Se on saumoista irti ja samoin lattiakaivon ympäriltä. Kun mattoa painoi kädellä, vesi tursui saumasta ulos. Mattojen ylösnostot ovat irronneet kylmiöiden sisäpuolelta. Myöskin tilan ovet ovat alareunoistaan saaneet vettä melko paljon.

Kuva 71. Maton sauma auki ja matto irti.

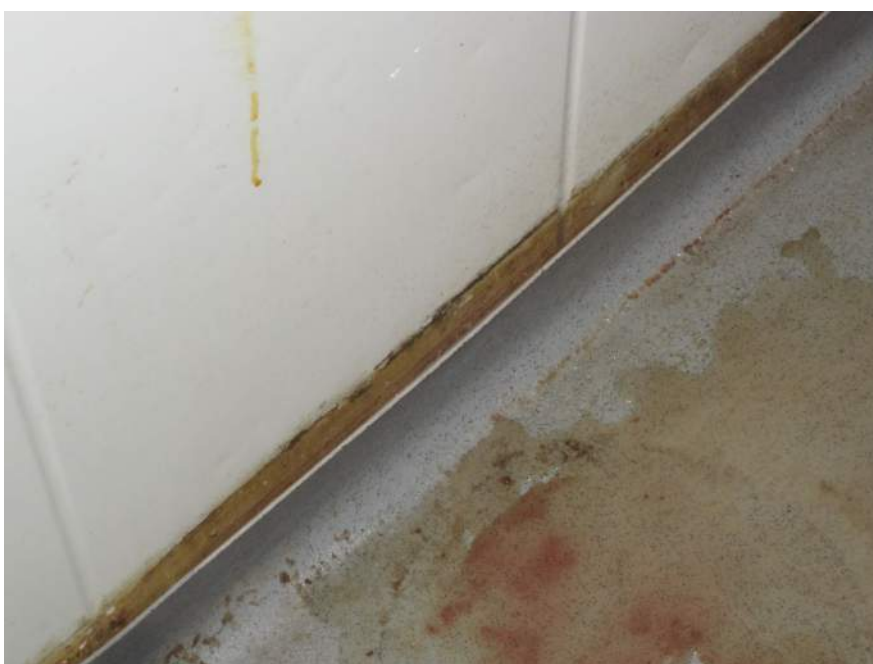
Kuva 72. Kylmiön lattiassa maton ylösnosto irti seinästä

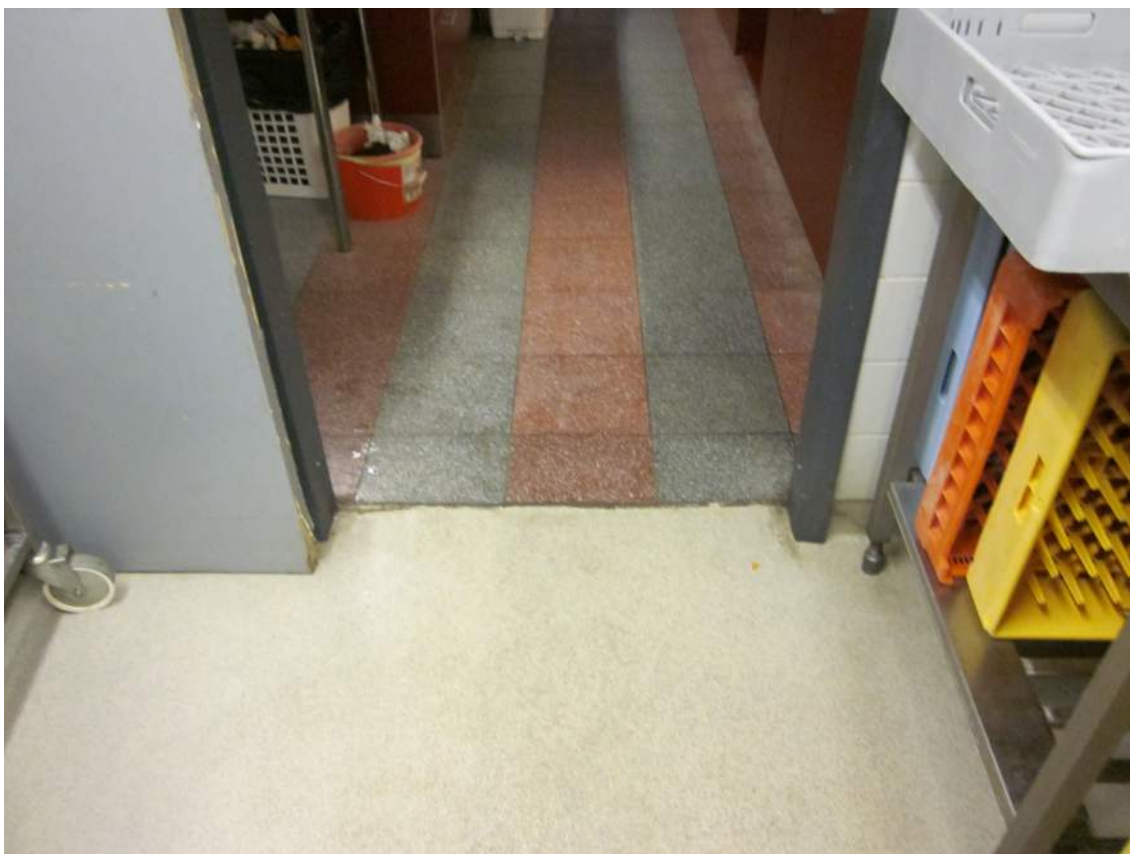
Kuva 73. Ovi ravintolasalin puolelle. Oven alaeunat aivan höttöä ja ei minkäänlaista kynnystä, joka estäisi veden menemisen ravintolasalin puolelle.

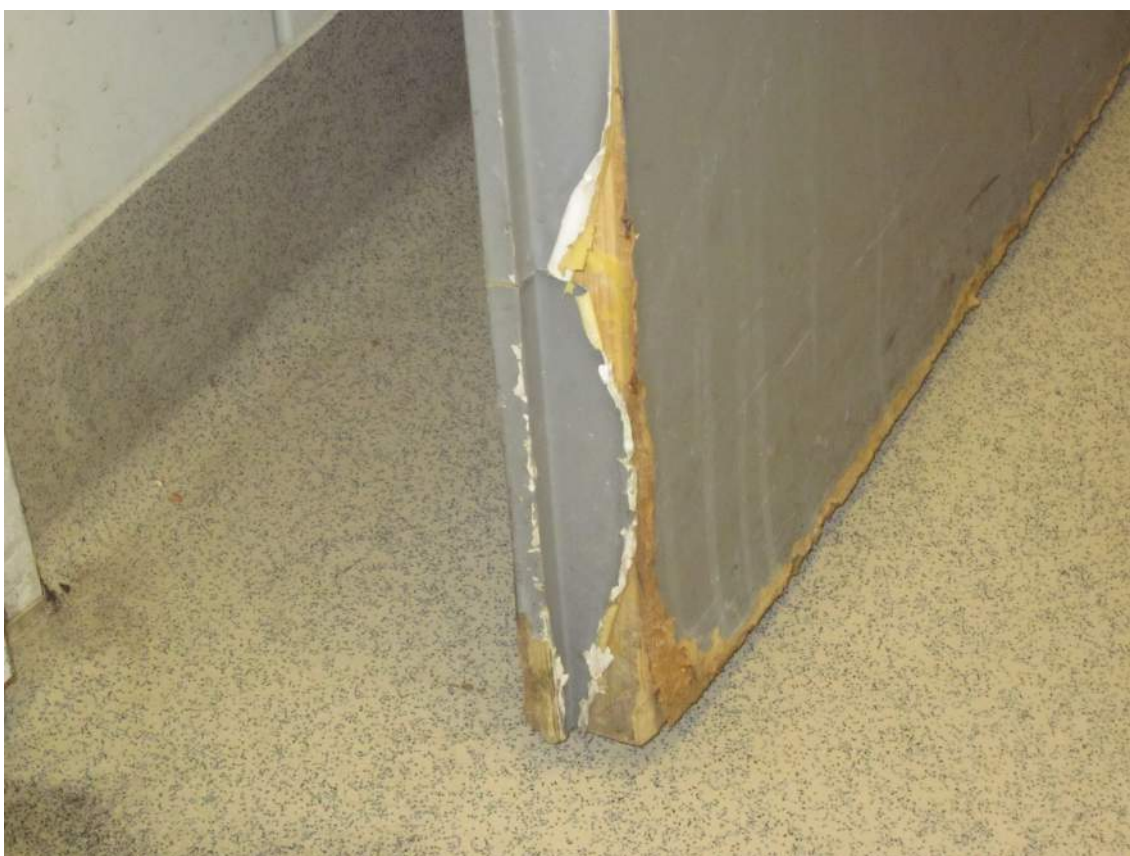
Kuva 74. Oven alareuna

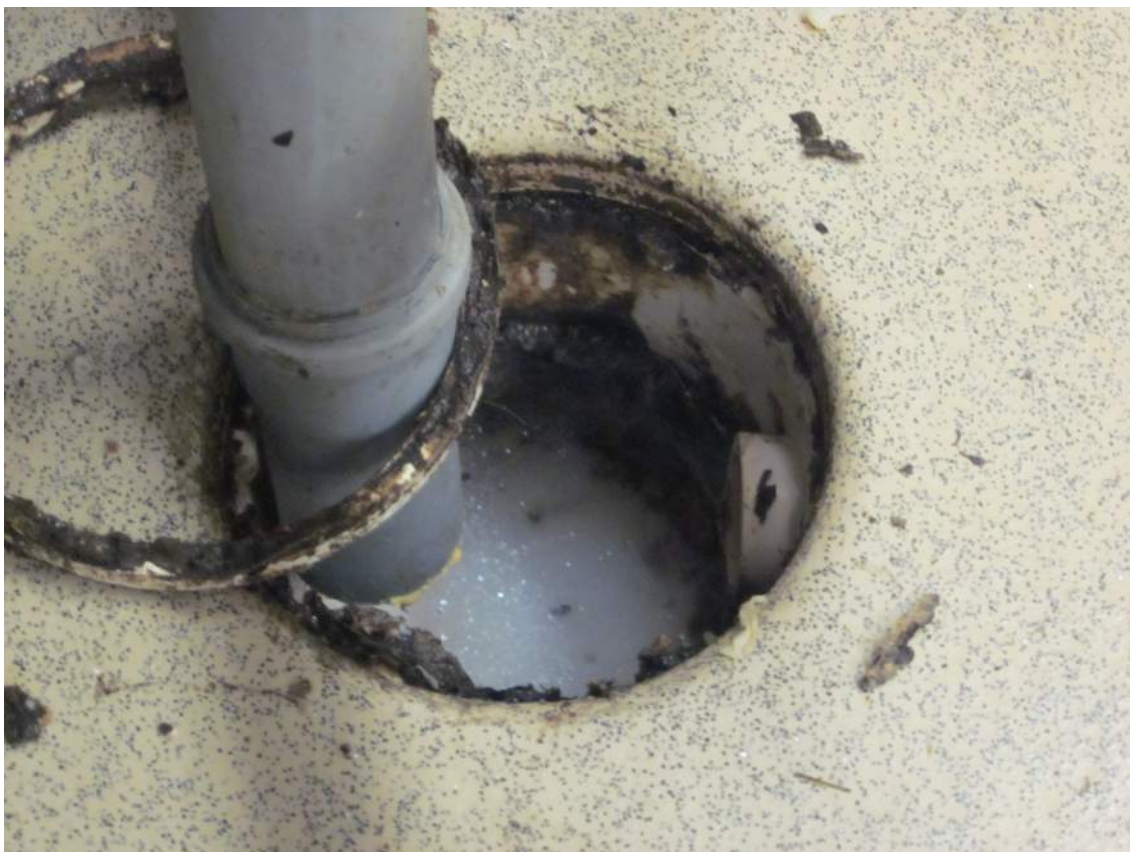
Keittiökoneiden ja tasojen jaloistakin on tullut jälkiä lattiamattoon useassa kohdassa. Keittiössä oli sekä muovista lattiakaivoa, että yksi sihvilällinen rosterikaivo. Tavallisista muovikaivoista on kiristysrenkaat irronneet ja kosteus on siten päässyt maton alle ja irroittanut sen. Lisäksi muovikaivo oli sellaisella alueella, että lattiiaa pestessä ruuan tähteitä pääsi sinne ja se on kertoman mukaan tukkeutunu usein.

Kuva 75. Keittiön muovikaivo.

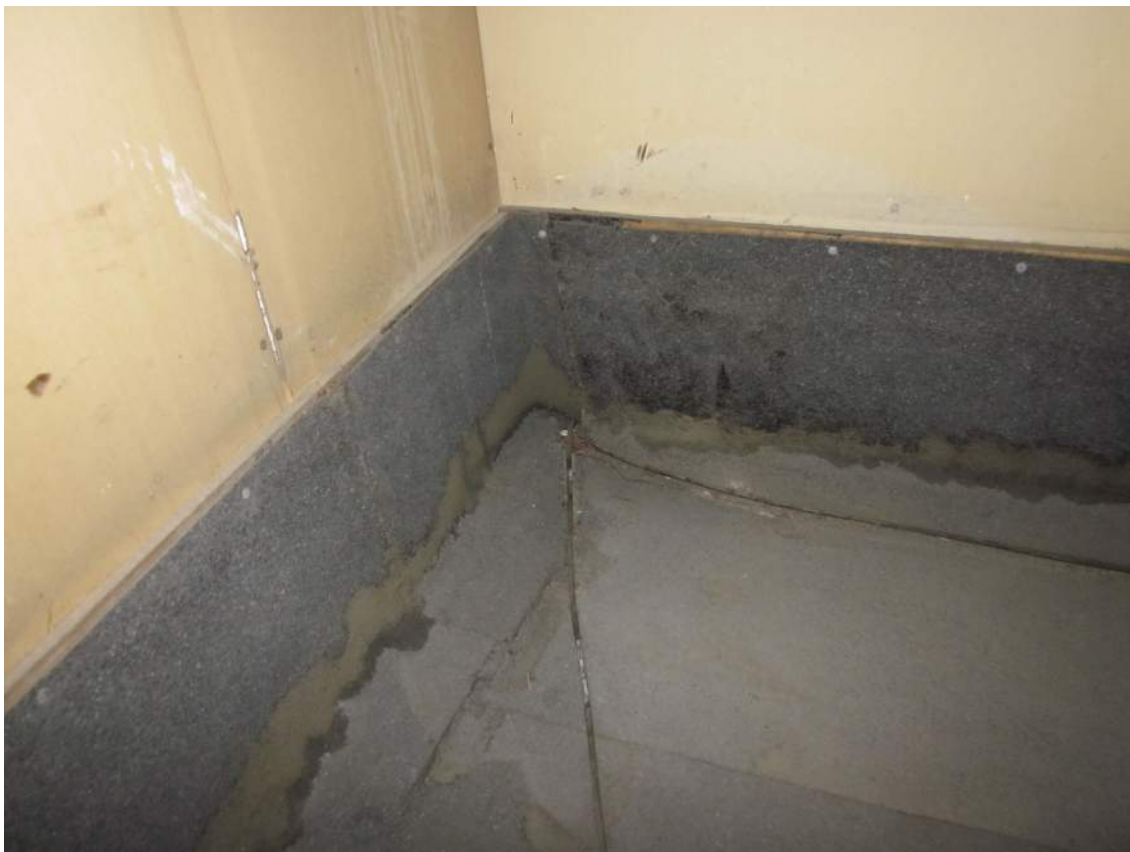
Ilmakonehuoneen raitisilmakammiossa ei ole lattiakaivoa. Lattiassa on kaadot ulospäin ja kummassakin ulkonurkassa on ainoastaan pienet reiät, joissa on sulatuskaapeli. Mikäli kammioon tulee vettä, sen kuuluisi poistua tätä reittiä, mikä on kyseenalaista

Kuva 77. Toinen vedenpoistoreitti.

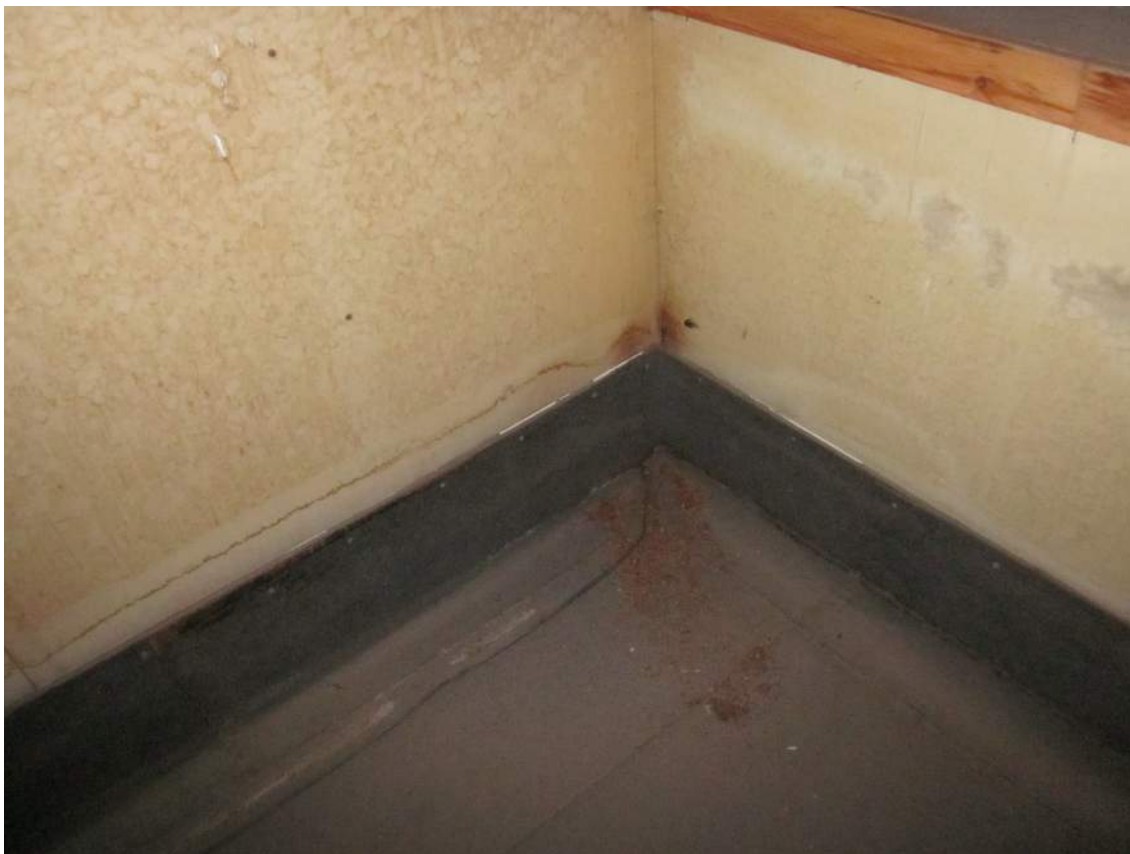
Kuva 78. Toinen vedenpoistoreitti. Reikä on jo täynnä roskaa valumavesistä.

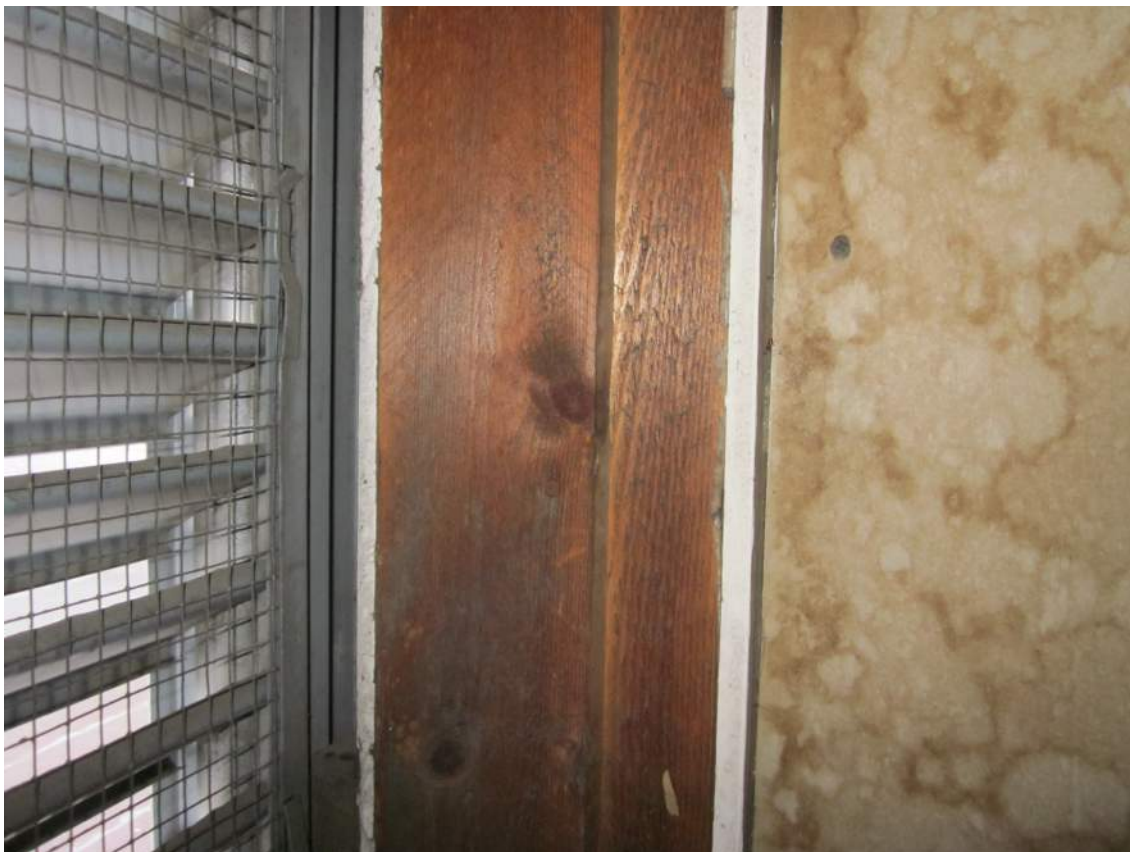
Kuva 79. Ilmakonehuoneen seinärakenne. Höyrynsulku ei todennäköisesti ole yhtenäinen. Seinärakenne ulkoa sisälle: Peltikasetti, koolaus, tuulensuojalevy, 50x150 runko+villa, höyrynsulku, masterlevy 12mm.

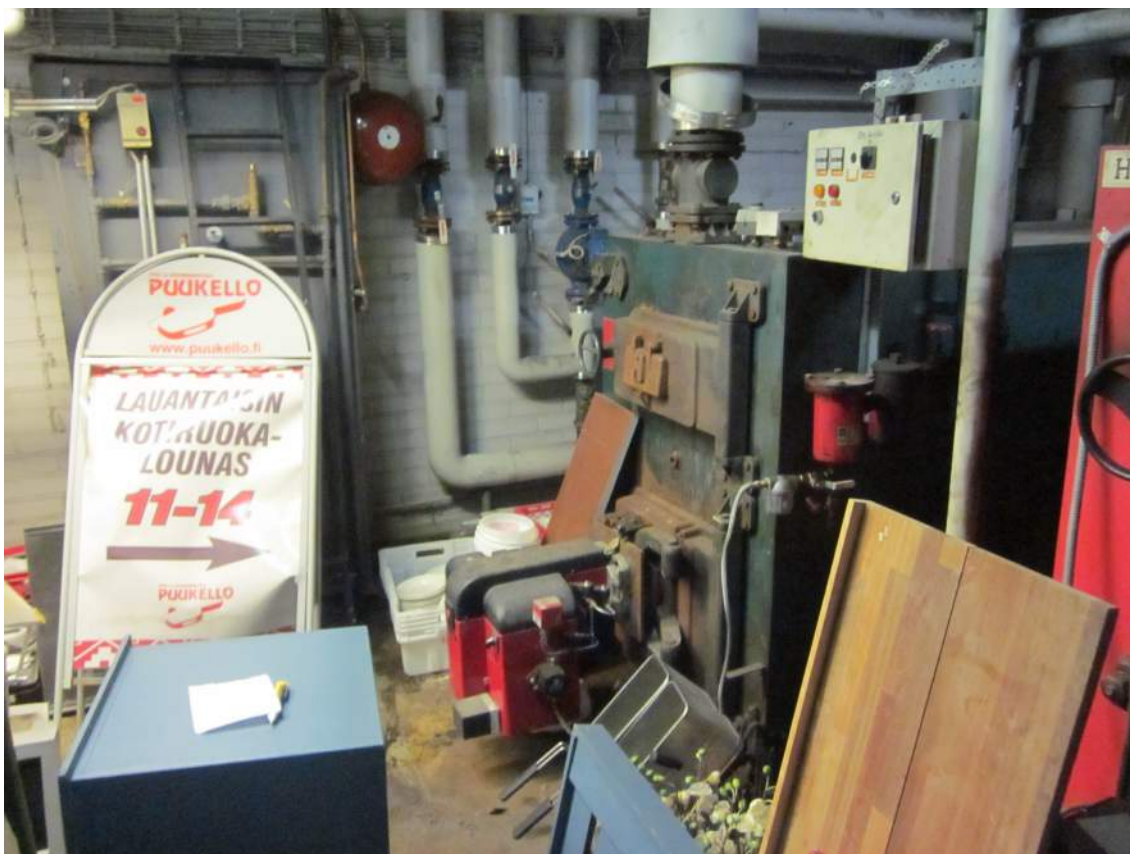
Kuva 80. Lämmönjakuhuone on täynnä romua.

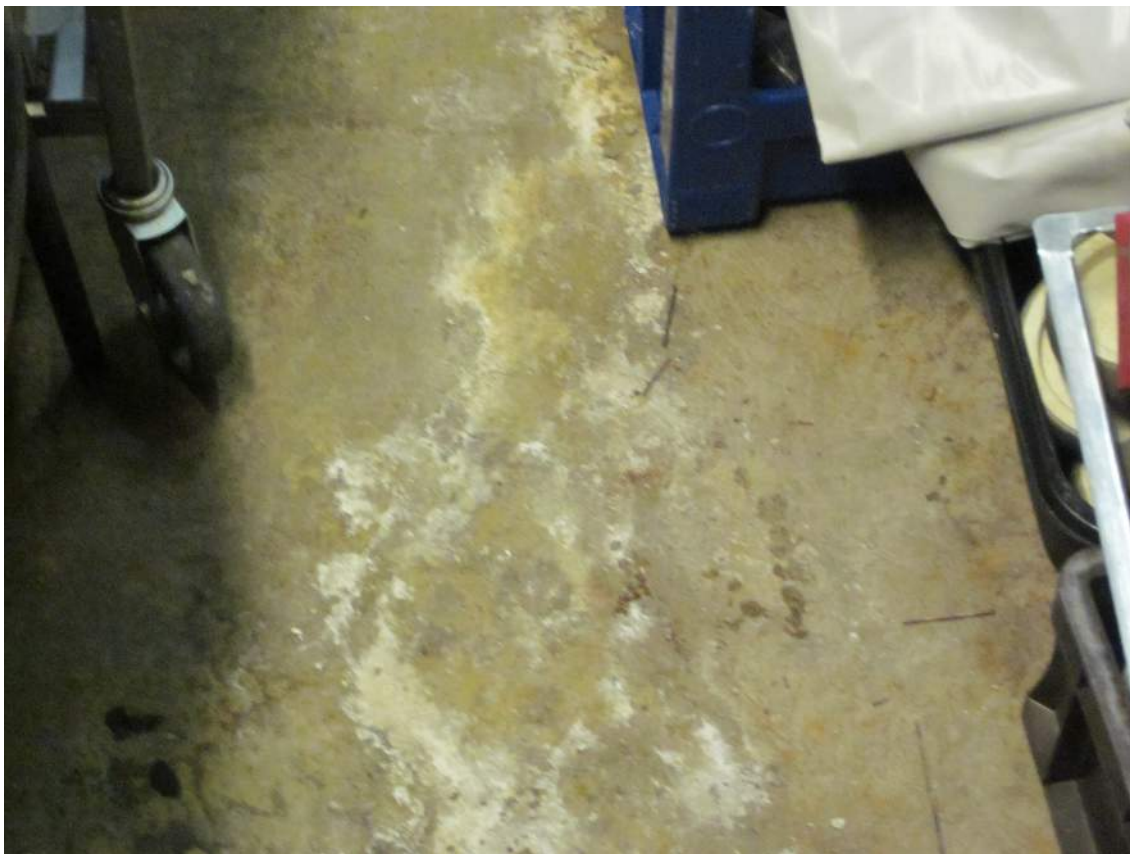
Kuva 81. Jälkiä kosteudesta lattiassa

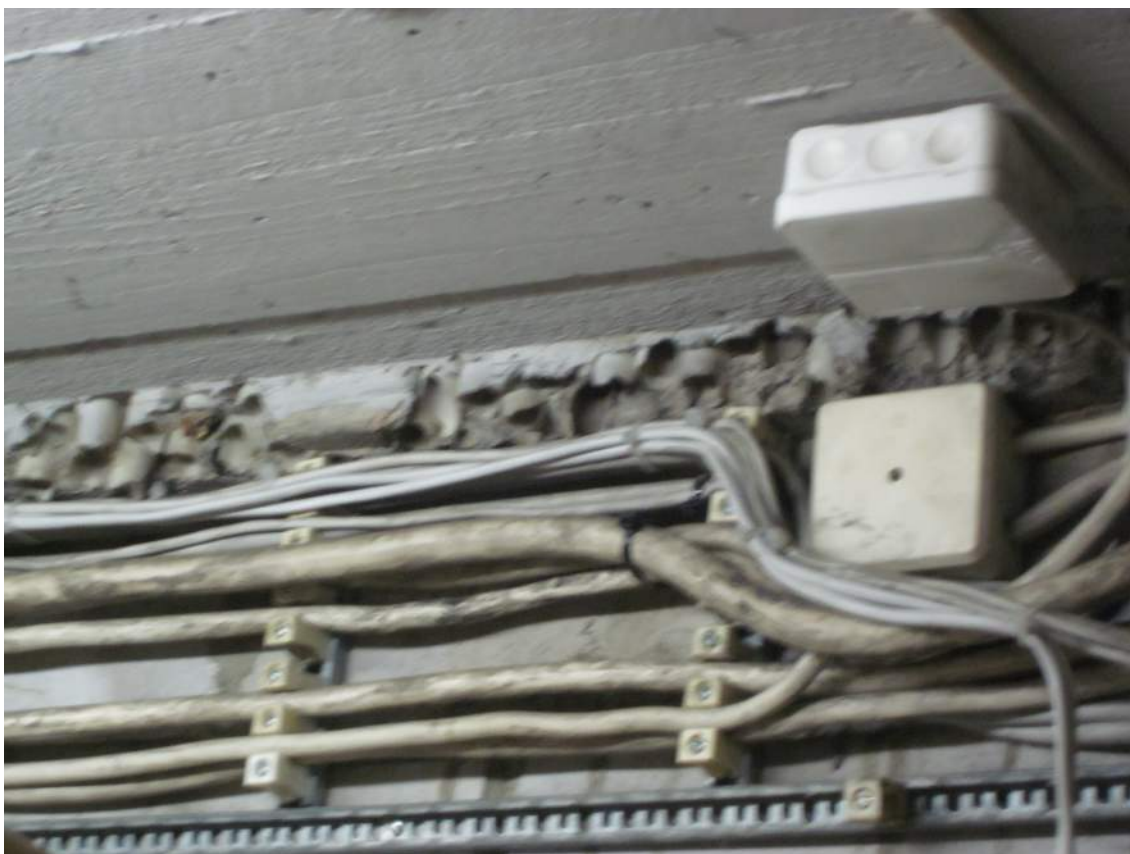
Kuva 82. Reunassa entisiä sähköputkia. Ei ole tukittu.

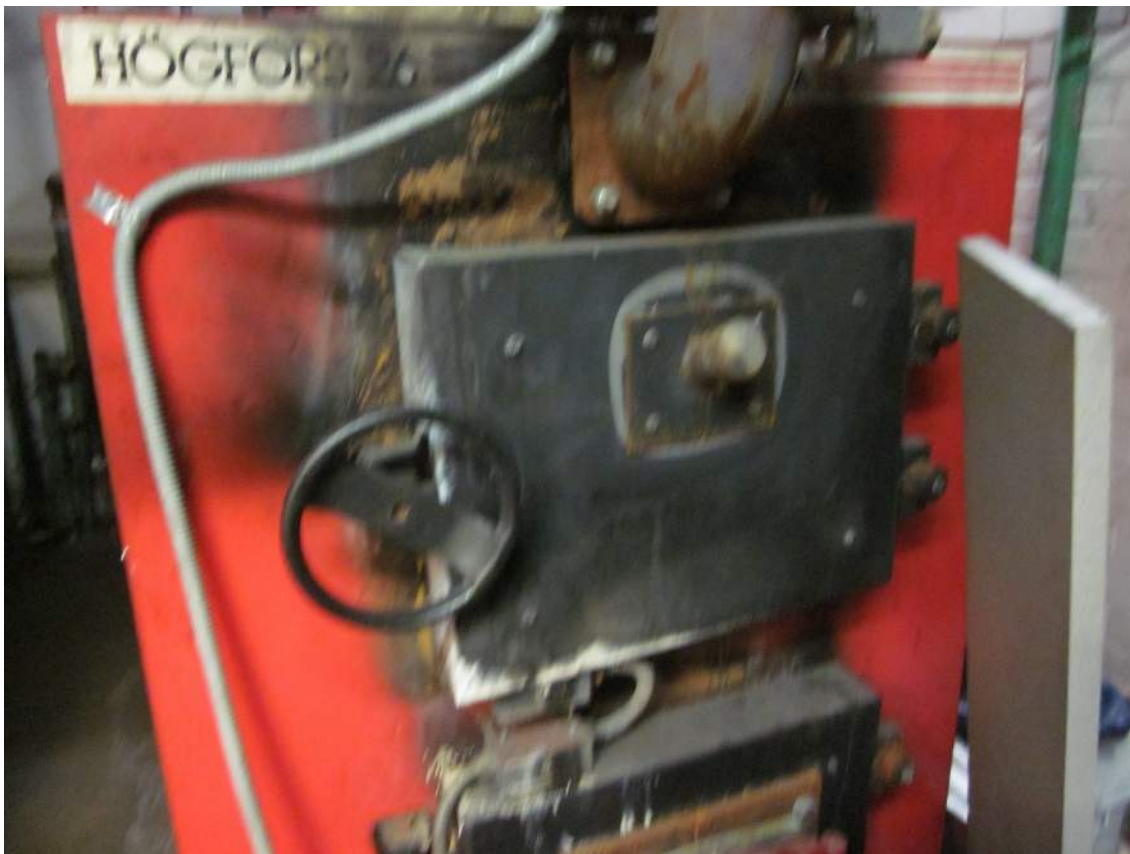
Kuva 83. Entisessä öljypolttimessa on luukun tiivisteissä ja eristeissä asbestia

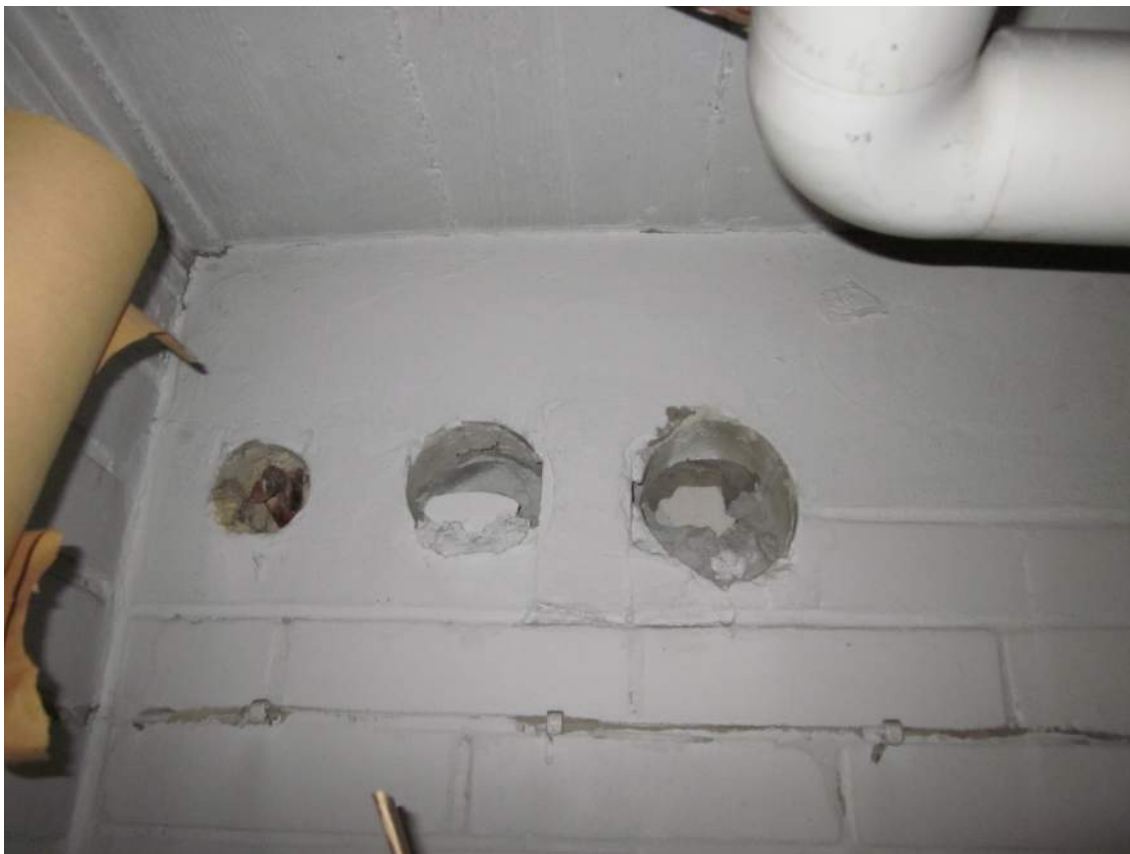
Kuva 85. Ei palokatkoja.

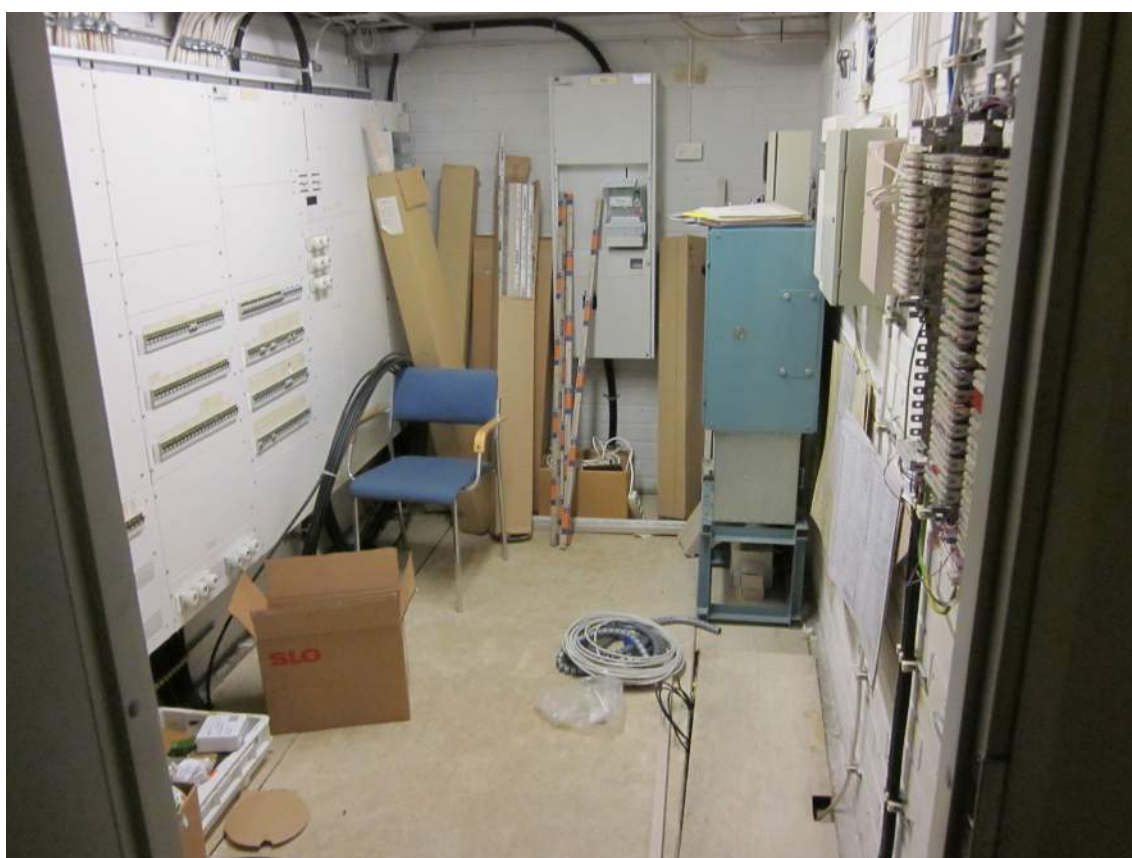
Sähköpääkeskus oli myöskin täynnä tavaraa ja hyllyillä oli kaapeleita, jotka on poistettu käytöstä. Huone oli todella pölyinen. Läpivientien tilkitseminen on jäänyt tekemättä.
